RD11 – Pont barrage sur la Moselle Ars sur Moselle – Jouy aux Arches Vérinage et renforcement des tabliers

**Mise en précontrainte des massifs d'ancrage, des consoles d'appui
Vérinage construction des appuis,
Renforcement des poutres VIPP à l'effort tranchant
Travaux réalisés de Septembre 2016 à Avril 2017**

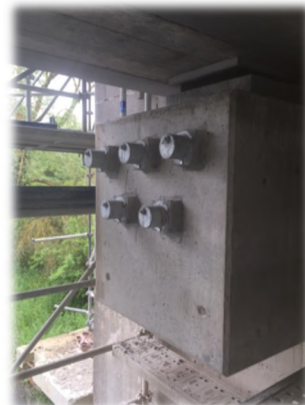
A) Fissuration des abouts de poutres :

La fissuration des abouts de poutres est expliquée par une conception inappropriée des appuis qui sont disposés trop proches des abouts.

Pour réparer cette anomalie, la solution retenue consiste à déporter les appuis de poutres vers l'intérieur de l'ouvrage en créant des corbeaux d'appuis en console sur le béton de piles et culées.

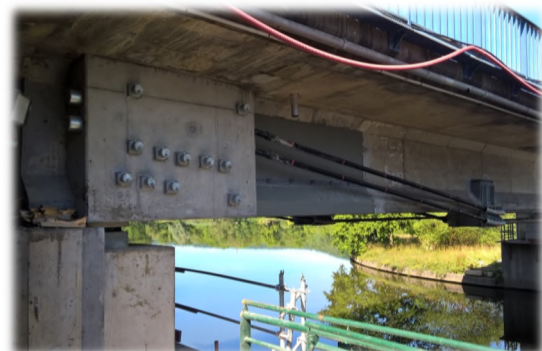
B) Perte excessive de la précontrainte des poutres :

La perte excessive de la précontrainte des poutres. Le renforcement retenu consiste en la mise en œuvre d'une précontrainte additionnelle extérieure aux poutres, avec des bandes en tissu de fibres de carbone jusqu'à 5.3 m depuis les extrémités des poutres.

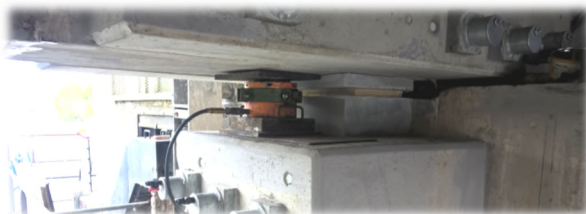
Les opérations de vérinage sont réalisés avec coupure de la circulation. Les tabliers sont relevés de 3 cm pour désactiver les appuis d'origine sur les piles et mettre en charge les nouveaux appuis décalés vers le centre sur les consoles.

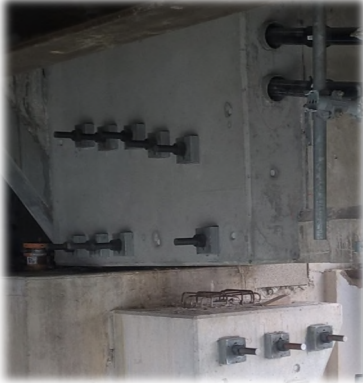
La précontrainte des consoles d'appuis et des massifs d'ancrages est réalisée par des barres Macalloy M1030 de classe d'acier 835/1030 MPa. De longueurs comprises entre 1,65m et 5,00m pour un diamètre de $\phi 26,5\text{mm}$ et $\phi 32\text{mm}$. 316 barres sont mise œuvre et tendues à 0,70 FrG. La protection définitive est assurée par coulis ciment Superstresscem®.

La mise en tension es réalisée avec notre vérin creux de 90 tonnes de capacités.

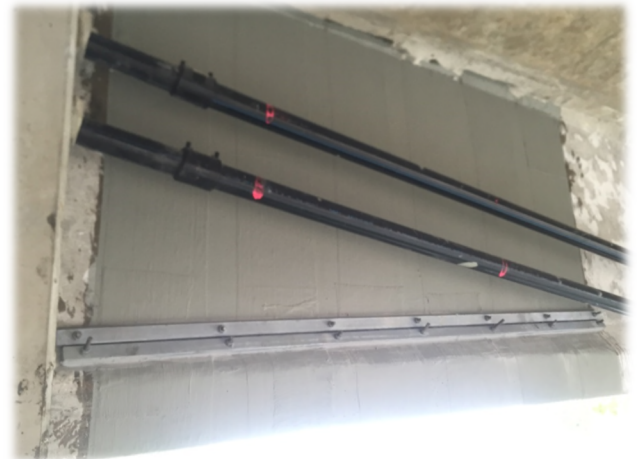
La mise en œuvre nécessite une préparation de surface minutieuse , arrondir les angles sortants par ponçage, et les anges rentrants par ragréage. Les bulles sur les parements sont bouchés à la pâte époxy.

Après réalisation des ragréages de surface, l'ensemble est poncé au disque diamant pour obtenir une surface parfaitement plane sans angles saillants et sans aspérités qui pourrait endommager les fibres du tissus.
