### Immeuble de 3300 tonnes, de 3 étages + RdC + sous-sol et de 52 logements, construit à flanc de colline sur les bords du Midou. Affaissement différentiel de 17cm.

Les désordres apparus rapidement sur l'immeuble dès la fin de la construction étaient liés à une mauvaise conception et réalisation des fondations profondes.

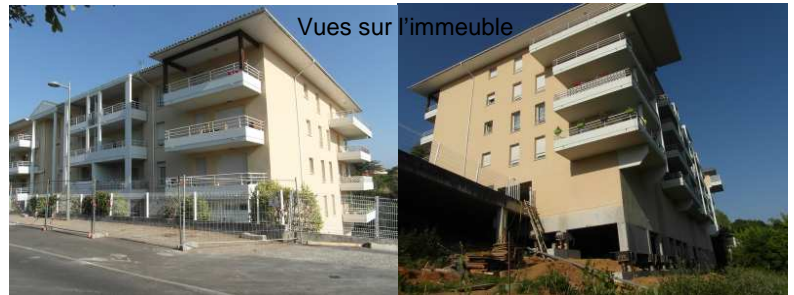
L'immeuble construit à flanc de colline sur un vide sanitaire ouvert et accessible s'est affaissé de 17 cm du côté de la rivière Le Midou. La façade avant sur le rue n'a quasiment pas bougé.

Vues sur l'immeuble

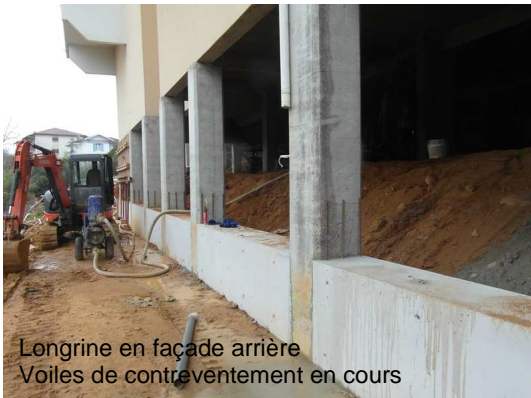
Longrine en façade arrière  
Voiles de contreventement en cours

Sur les 2 files avales des nouvelles longrines sur micropieux relient les poteaux entre eux à la base. A terme ces poutres équilibreront les charges amenées par les poteaux.

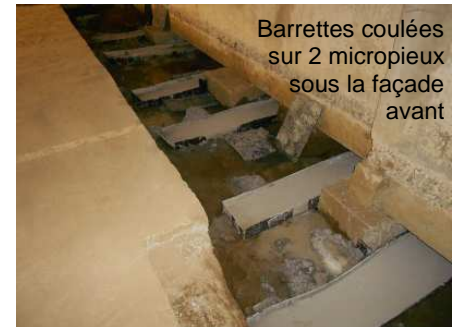
Barrettes coulées sur 2 micropieux sous la façade avant

Les 2 files côtés rue sont prises en charge avec 2 couples de micropieux par massif et reliés deux à deux par des barrettes.

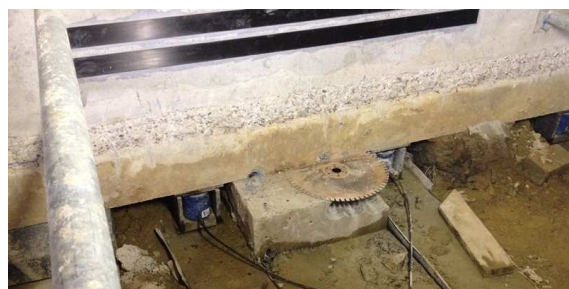
Vérins sous la façade avant (file1).

Vérins en file 2 sous les consoles bridées aux massifs

Le relevage de l'immeuble pour la remise à niveau est réalisé avec nos vérins hydrauliques prenant appuis sous le voile de façade en file amont 1 sur des consoles de vérinage bridées sur les massifs en tête des pieux d'origine sur le voile 2, sur des consoles de vérinage bridées sur les poteaux pour les filées avales 3 et 4.

Après l'installation des vérins le bâtiment est désolidarisé de ses fondations par sciage au câble diamanté à la base des poteaux (files 3 et 4), sous les massifs de fondation (file2) ou sur les massifs (file 1)

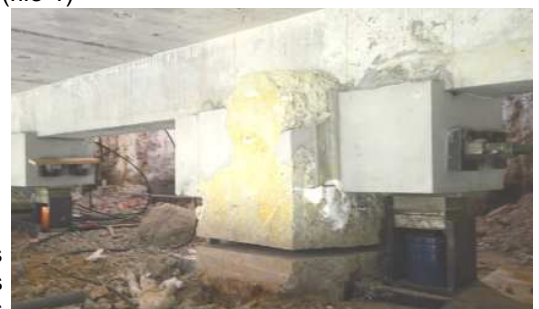
Les consoles de vérinage dimensionnées et réalisées par les équipes de TSV sont coulées avec un béton prêt à l'emploi livré en sac et mis en œuvre avec l'atelier de malaxage, pompage. Une vingtaine de tonnes de produit ont été mise en œuvre pour les consoles, puis pour le recalage du bâtiment

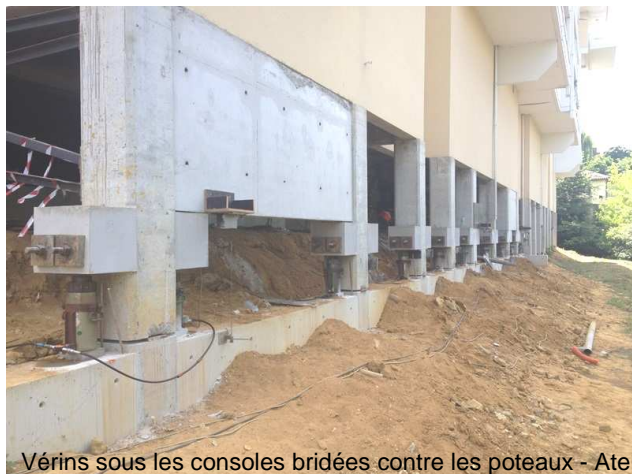
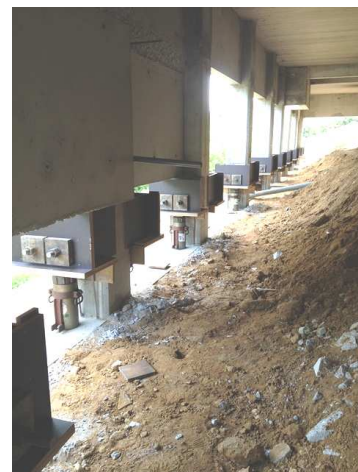
Vérins sous les consoles bridées contre les poteaux - Atelier de pompage et exemple de coffrage de consoles

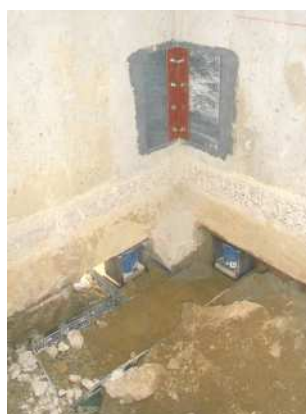
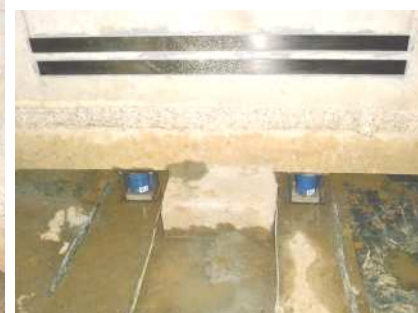
Vérins sous les voiles en files 1 et sous les consoles bridées aux massifs en file 2.

Le redressement de l'immeuble est réalisé en deux jours avec le suivi de notre centrale LAO. Cependant l'opération très complexe par la gestion d'une centaine de vérins est faite manuellement par deux opérateurs.

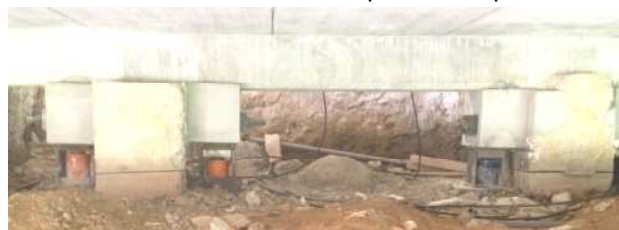
Vérins sur files 3 et 4 en amont

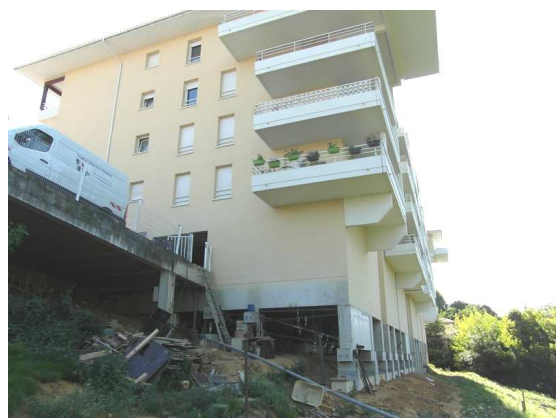
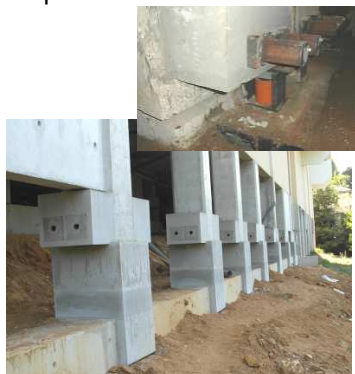
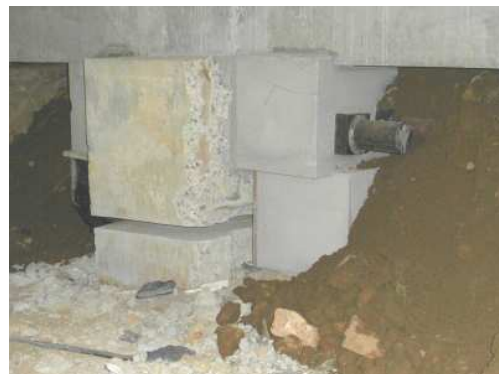
Après relevage le calage s'opère sur chaque point au micro-béton mis en œuvre avec notre atelier. Pour les files 3 et 4, mise en continuité par recouvrement des aciers filants des poteaux et rajouts des cadres. Dépose de la précontrainte des consoles

Pour la file 2 calage sous les consoles pour s'assoir sur les nouveaux micropieux. Conservation et protection de la précontrainte.

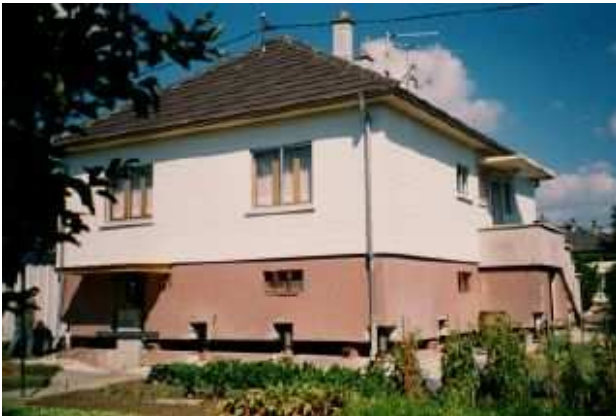
Vue sur l'extérieur de l'immeuble

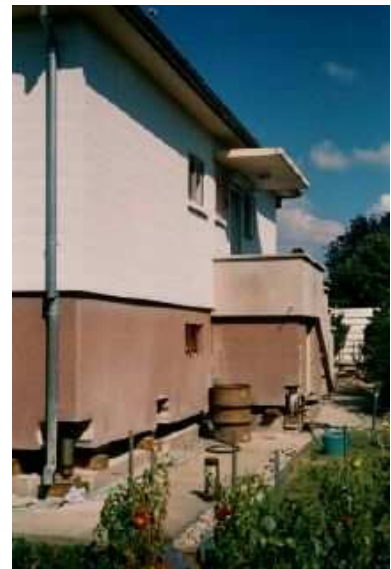
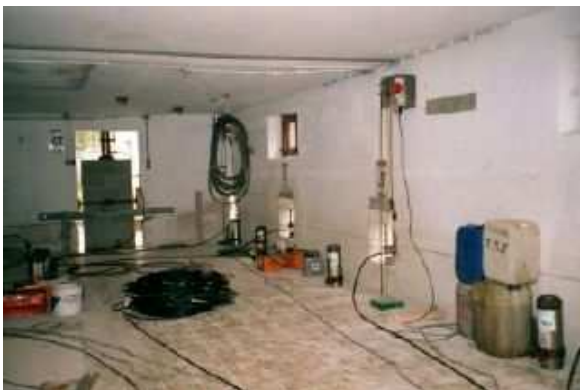
Relevage de maisons d'habitation. En créant un plan de décollement dans le mur de soubassement au-dessus du dallage du rez-de-chaussée, ou du sous-sol.

Vue dans le sous-sol avant et après relevage

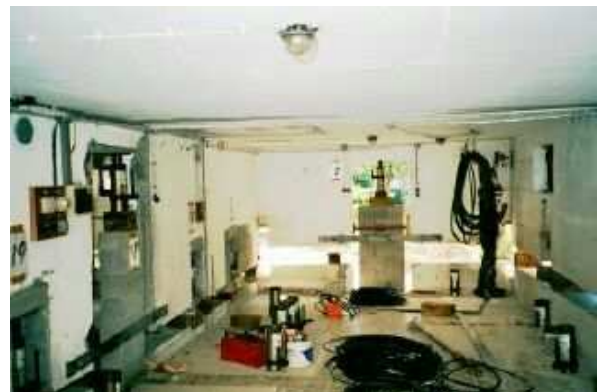
Niches à vérin  
dans le mur avant  
et après relevage

**Les opérations de relevage d'immeubles sont réalisées grâce à la mise en œuvre de 30 à 40 vérins placés dans des niches à vérin créées dans les murs de soubassement ou en sous-œuvre sous les fondations.**

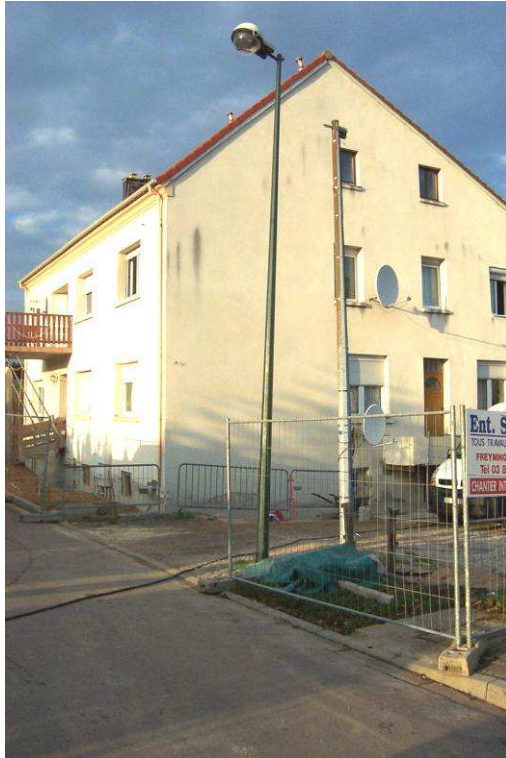
Relevage d'un immeuble collectif.  
Les vérins sont placés dans des niches situées dans le mur du sous-sol.  
La structure est renforcée par un chaînage béton armé au-dessus des vérins

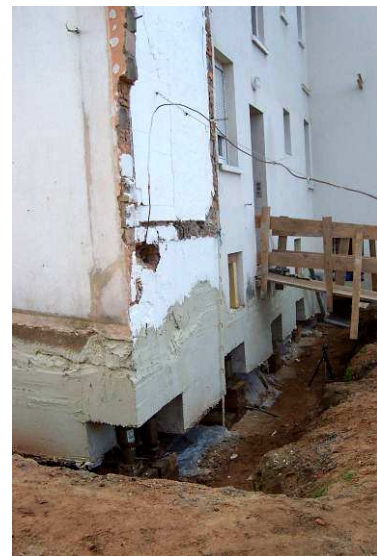
Relevage de deux immeubles mitoyens et déplacement latéral d'un bâtiment pour ouvrir le joint sec existant.
