Vérinage, remplacement des appuis,

TSV s'est vu confier par la DIR Massif Centrale, maître d'ouvrage et maître d'œuvre, le remplacement des appuis du viaduc Est de la RN 88 sens LE PUY – Saint ETIENNE à PONT SALOMON.

Vérinage remplacement des appuis, réparation protection des bétons

Vérinage du tablier - Remplacement des appuis

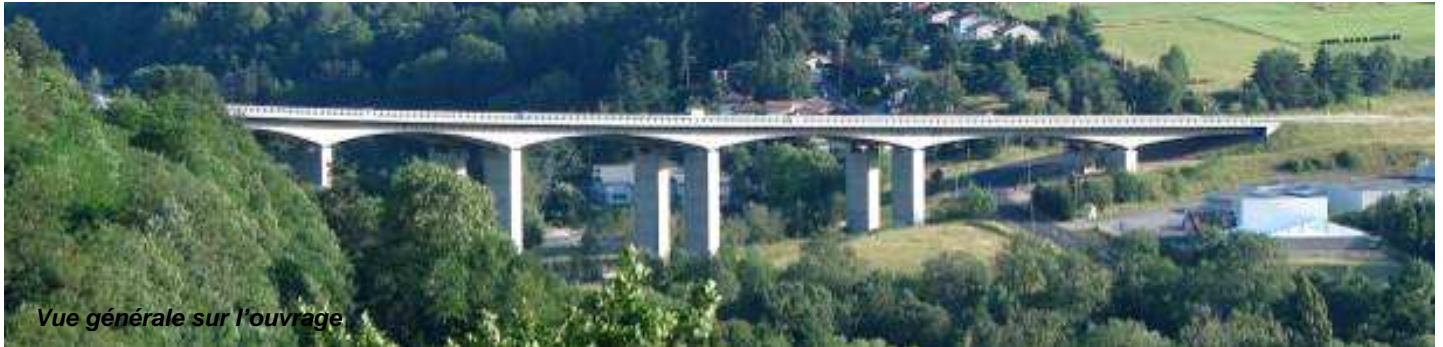
Vue générale sur l'ouvrage

Le viaduc Est, construit à la fin des années 70, est constitué de 8 travées, 7 piles et 2 culées. Sur les piles, 2 appuis néoprène, et sur les culées, 2 appuis néoprène glissants.

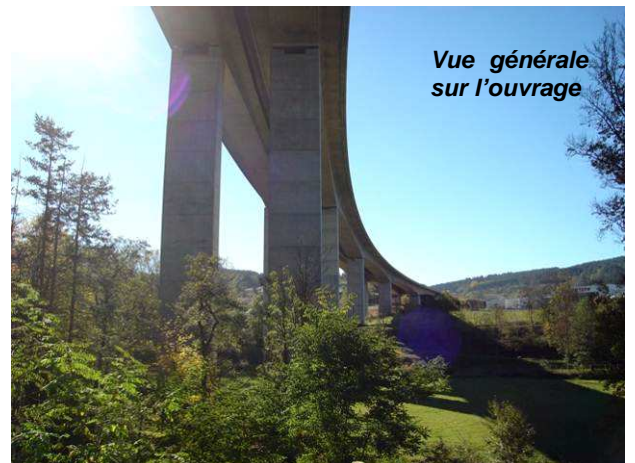
Outre le vieillissement du caoutchouc et des frettes, les appuis sur les piles de rive P1, P2, P6 et P7 présentait en plus de fortes distorsions liées au retrait, fluage du tablier.

Appui déformé sur pile

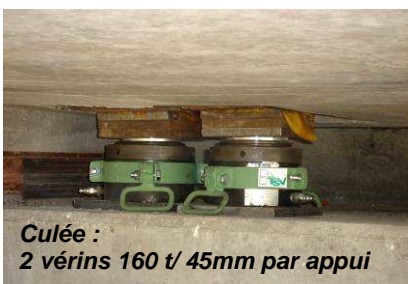
*Culée :
2 vérins 160 t/ 45mm par appui*

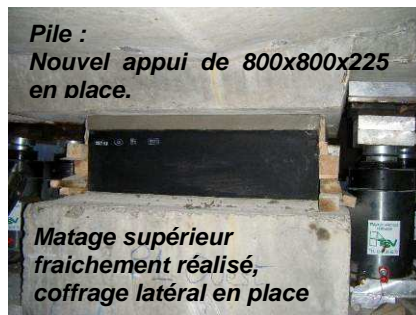
*Pile :
Nouvel appui de 800x800x225 en place.*

Matage supérieur fraîchement réalisé, coffrage latéral en place

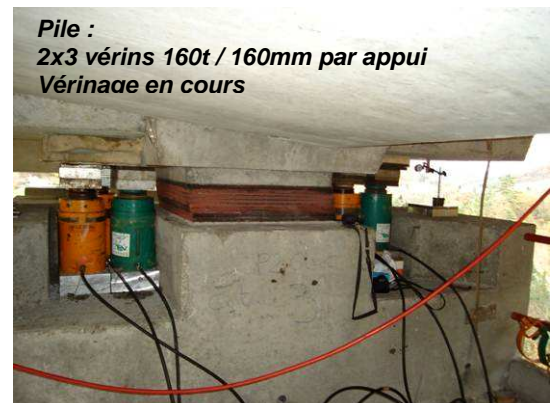
*Pile :
2x3 vérins 160t / 160mm par appui
Vérinage en cours*

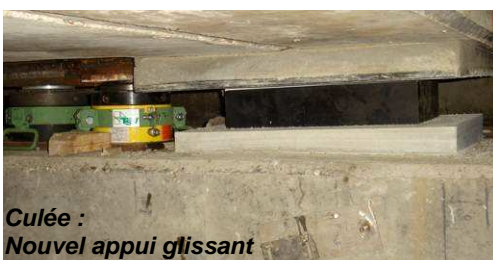
*Culée :
Nouvel appui glissant*

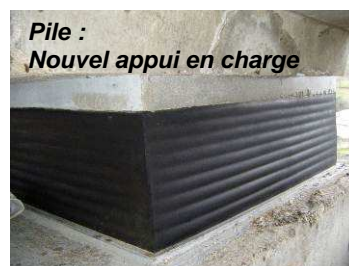
*Pile :
Nouvel appui en charge*

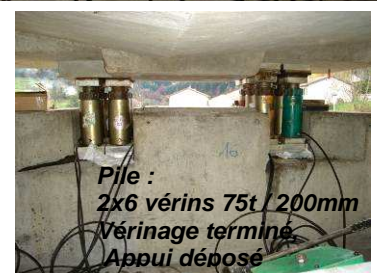
*Pile :
2x6 vérins 75t / 200mm
Vérinage terminé
Appui déposé*

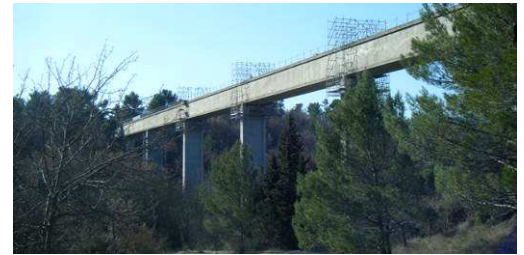
Longueur	: 320m
Travées de rives de	: 2 x 32,50m
Travées intermédiaires	: 6 x 42,0m
Section extérieure	: 3,80 x 3,80 m ²
Poids à vide	: 3500 tonnes
Poids avec 2,0m d'eau	: 5000 tonnes
Pile la plus haute	: env 24 mètres

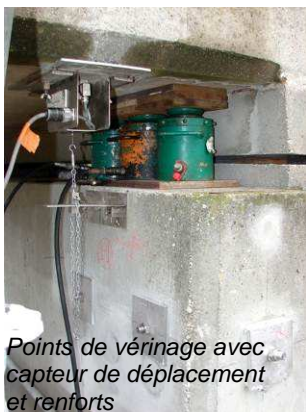
Points de vérinage avec capteur de déplacement et renforts

Les difficultés de l'opération de vérinage résidaient dans l'accessibilité aux points de travail, le poids à véliner sur chaque pile avec peu de place pour mettre en œuvre les vérins tout en maintenant l'ouvrage en service, le manque d'armatures dans les piles vis-à-vis des éclatements de béton... Préalablement au vérinage les chevêtres des piles ont été renforcés par des tiges inox M20 traversantes ou scellées et ancrées sur des tôles inox.

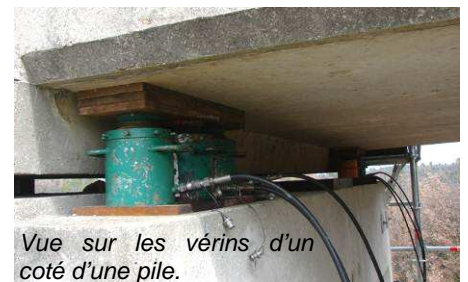
Vue sur les vérins d'un coté d'une pile.

Tout l'aqueduc est équipé en vérin. Le vérinage est réalisé simultanément avec pilotage par notre automate LAO 07 en 3 phases de 3 lignes d'appuis. L'opération a permis de changer les appuis et de recalibrer la structure pour compenser les tassements d'appuis constatés par le maître d'ouvrage lors de ses suivis topographiques.

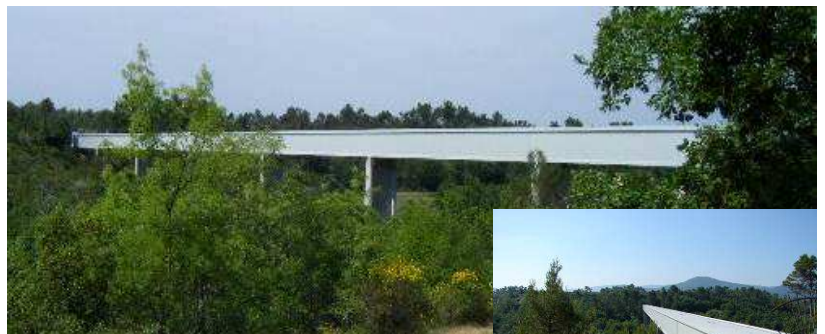
Mise en œuvre du revêtement avec la machine à projeter

Le revêtement de protection du béton (5000 m²) de l'aqueduc est réalisé avec le SIKAGARD 550W ELASTIC, conforme à la norme NF 1504-2. Ce produit présente les principales caractéristiques : flexible, pontage de fissures, perméable à la vapeur d'eau, excellente tenue au vieillissement. Sa teinte RAL peut être choisie et sa mise en œuvre se fait avec une machine à projeter (pistolet adéquat). L'accès à la structure est permis par 3 chariots roulants sur la dalle supérieure.

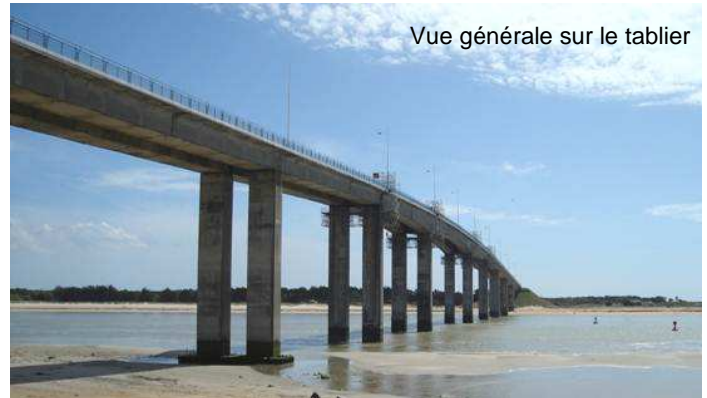
L'ouvrage reposant sur 2 culées et 9 piles est constitué de 3 tabliers : le viaduc principal central et deux ouvrages d'accès. Les tabliers précontraints sont formés par un double caisson. Ils reposent sur 4 appuis néoprènes par ligne.

P4 et P7 sont des piles-culées, elles reçoivent 2 lignes de 4 appuis chacune.

L'environnement agressif du viaduc et les phénomènes de fluage-retrait ont fortement altérés les appuis caoutchouc.

Le vérinage est réalisé avec le pilotage de notre système LAO. Compte tenu de la géométrie de l'ouvrage, des vérins extra-plats ont été mis en œuvre. Les 1450 tonnes d'un caisson sur une pile centrale (P5 ou P6) sont repris par 4 vérins plats 500 x 700, offrant ainsi une capacité de 4 x 400 = 1600 tonnes.

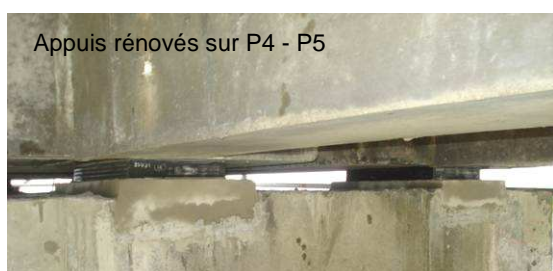
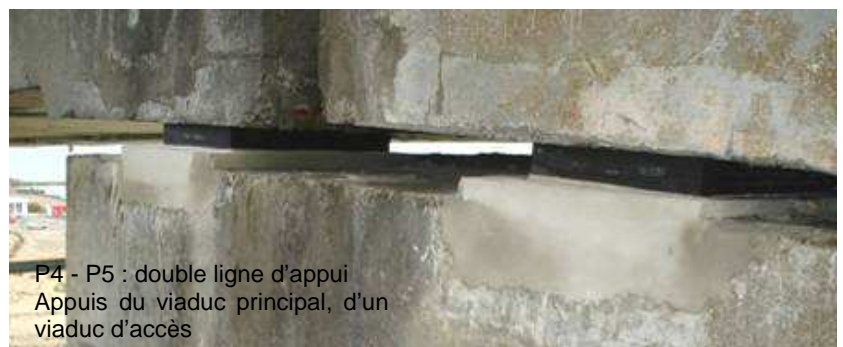
Par ailleurs sur P5 et P6, les vérins sont installés en bord de pile sur des zones très faiblement armées. Les angles ont donc été renforcés par 3 couches de tissu composite.

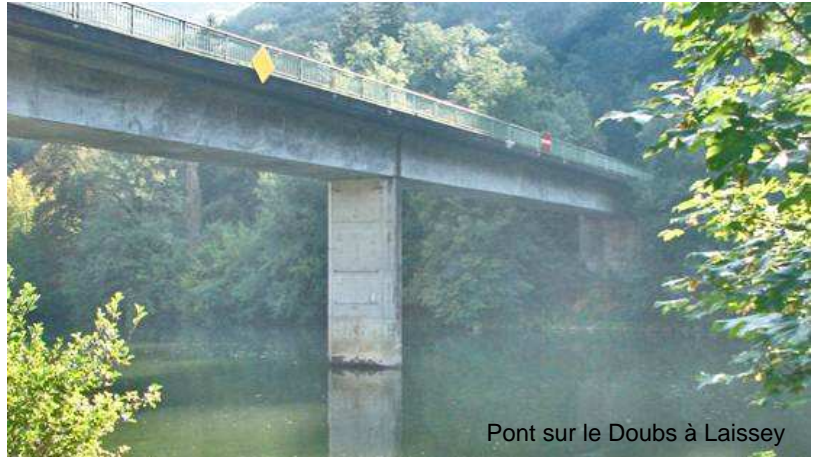
L'ouvrage est constitué de deux tabliers caisson à inertie constante de 40m de portée chacun. Sur culées, ils reposent sur des appuis en caoutchouc fretté avec plaques de glissement.

La difficulté du vérinage résidait dans l'absence de place pour la mise en œuvre des vérins sur les culées. Nous avons donc eu recours à des consoles de vérinage coulées en place et précontrainte contre les piedroits.

6 barres de précontraintes 36WR ont été mises en œuvre pour équilibrer la descente de charge de l'ordre de 200 tonnes.

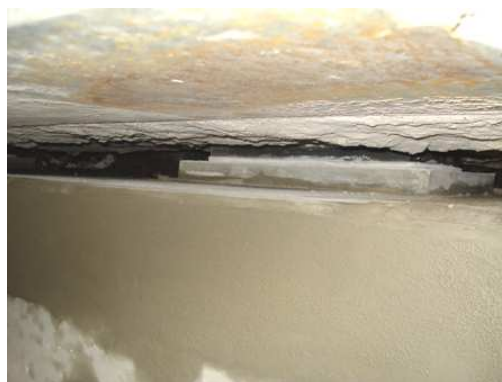
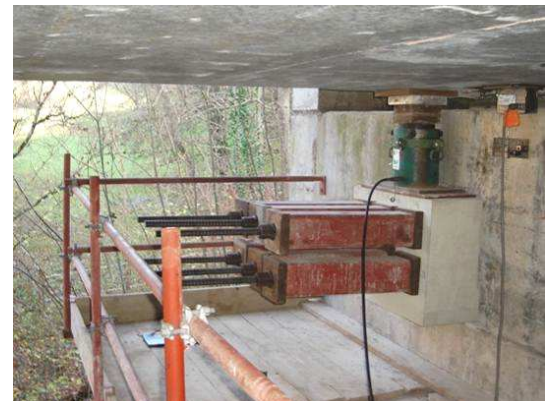
Après hydrodémolition des bossages existants, les nouveaux appuis sont mis en œuvre sous l'intrados sur la surface plane laissée par les anciens appuis.

Les bossages inférieurs sont coulés avec un micro-béton auto-nivelant et le chevêtre est reconstitué.

De nouvelles butées latérales complète la rénovation des appuis

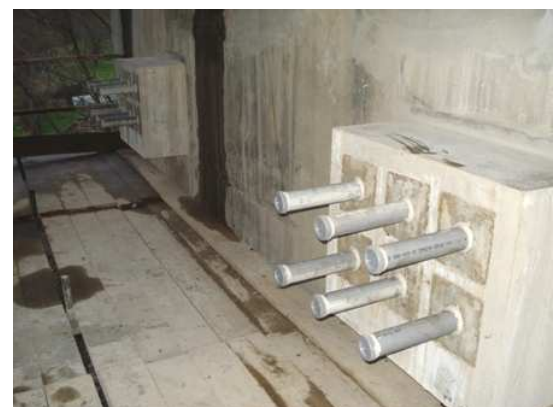
Les consoles de vérinage sont conservées, mais la précontrainte est déposée.

Les barres sont protégées contre la corrosion et peuvent être manchonnées pour une réutilisation ultérieure
