### Société du Canal de Provence

### Vérinage remplacement des appuis, réparation protection des bétons

TSV s'est vu confier par la SCP, maître d'ouvrage et maître d'œuvre, le remplacement des appuis et la réfection des bétons de l'aqueduc.

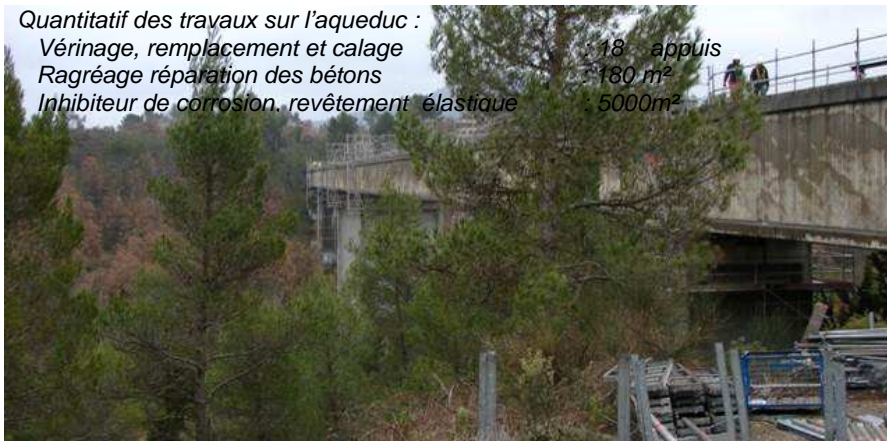
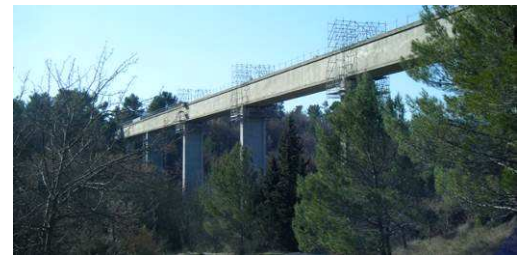
Longueur	: 320m
Travées de rives de	: 2 x 32,50m
Travées intermédiaires	: 6 x 42,0m
Section extérieure	: 3,80 x 3,80 m <sup>2</sup>
Poids à vide	: 3500 tonnes
Poids avec 2,0m d'eau	: 5000 tonnes
Pile la plus haute	: env 24 mètres

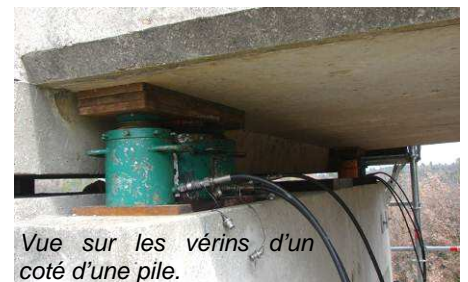
Les difficultés de l'opération de vérinage résidaient dans l'accessibilité aux points de travail, le poids à véliner sur chaque pile avec peu de place pour mettre en œuvre les vérins tout en maintenant l'ouvrage en service, le manque d'armatures dans les piles vis-à-vis des éclatements de béton...  
Préalablement au vérinage les chevêtres des piles ont été renforcés par des tiges inox M20 traversantes ou scellées et ancrées sur des tôles inox.

Vue sur les vérins d'un coté d'une pile.

Tout l'aqueduc est équipé en vérin. Le vérinage est réalisé simultanément avec pilotage par notre automate LAO 07 en 3 phases de 3 lignes d'appuis. L'opération a permis de changer les appuis et de recalibrer la structure pour compenser les tassements d'appuis constatés par le maître d'ouvrage lors de ses suivis topographiques.

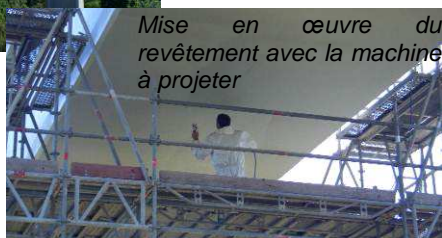
Chariot roulant

Le revêtement de protection du béton (5000 m<sup>2</sup>) de l'aqueduc est réalisé avec le SIKAGARD 550W ELASTIC, conforme à la norme NF 1504-2. Ce produit présente les principales caractéristiques : flexible, pontage de fissures, perméable à la vapeur d'eau, excellente tenue au vieillissement. Sa teinte RAL peut être choisie et sa mise en œuvre se fait avec une machine à projeter (pistolet adéquat). L'accès à la structure est permis par 3 chariots roulants sur la dalle supérieure.
